摩耗検知が常時可能な光ファイバー検知線入りトロリ線

Trolley Wire with Optical Fiber Detection Wires for Continuous Wear Detection

▶▶▶ GT-SNNPF170 ◀◀◀

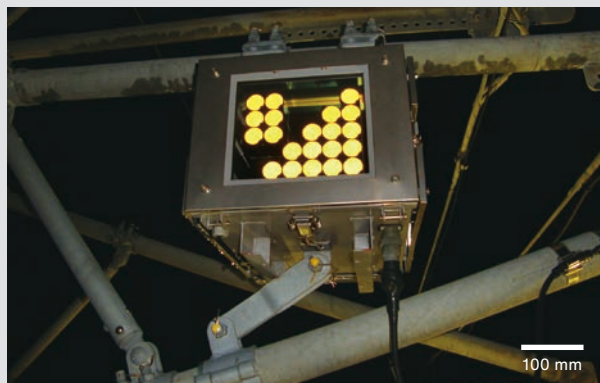
図3 柱上式摩耗検知装置

Fig.3 Wear detection device on the pillar

摩耗検知装置(図3)を設置し、巡回時に
摩耗検知装置の異常表示の有無を確認
していたが、光ファイバー式では摩耗監
視装置(図4)の情報が中央監視指令に
集約され、トロリ線全線の一元管理が
可能となる。

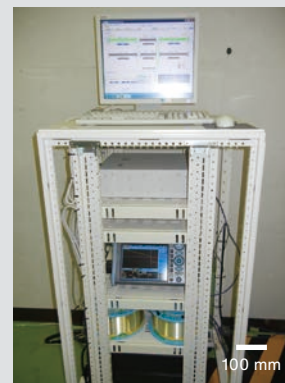
図4 摩耗監視装置

Fig.4 Wear monitoring device
